القاهرة التاريخية
HISTORIC CAIRO

قصير الأمازيغيات

والمنطقة المحيطة زاوية وخانقاه ايدكين البندقداري
سبيل وكتاب علي اغا دار السعادة

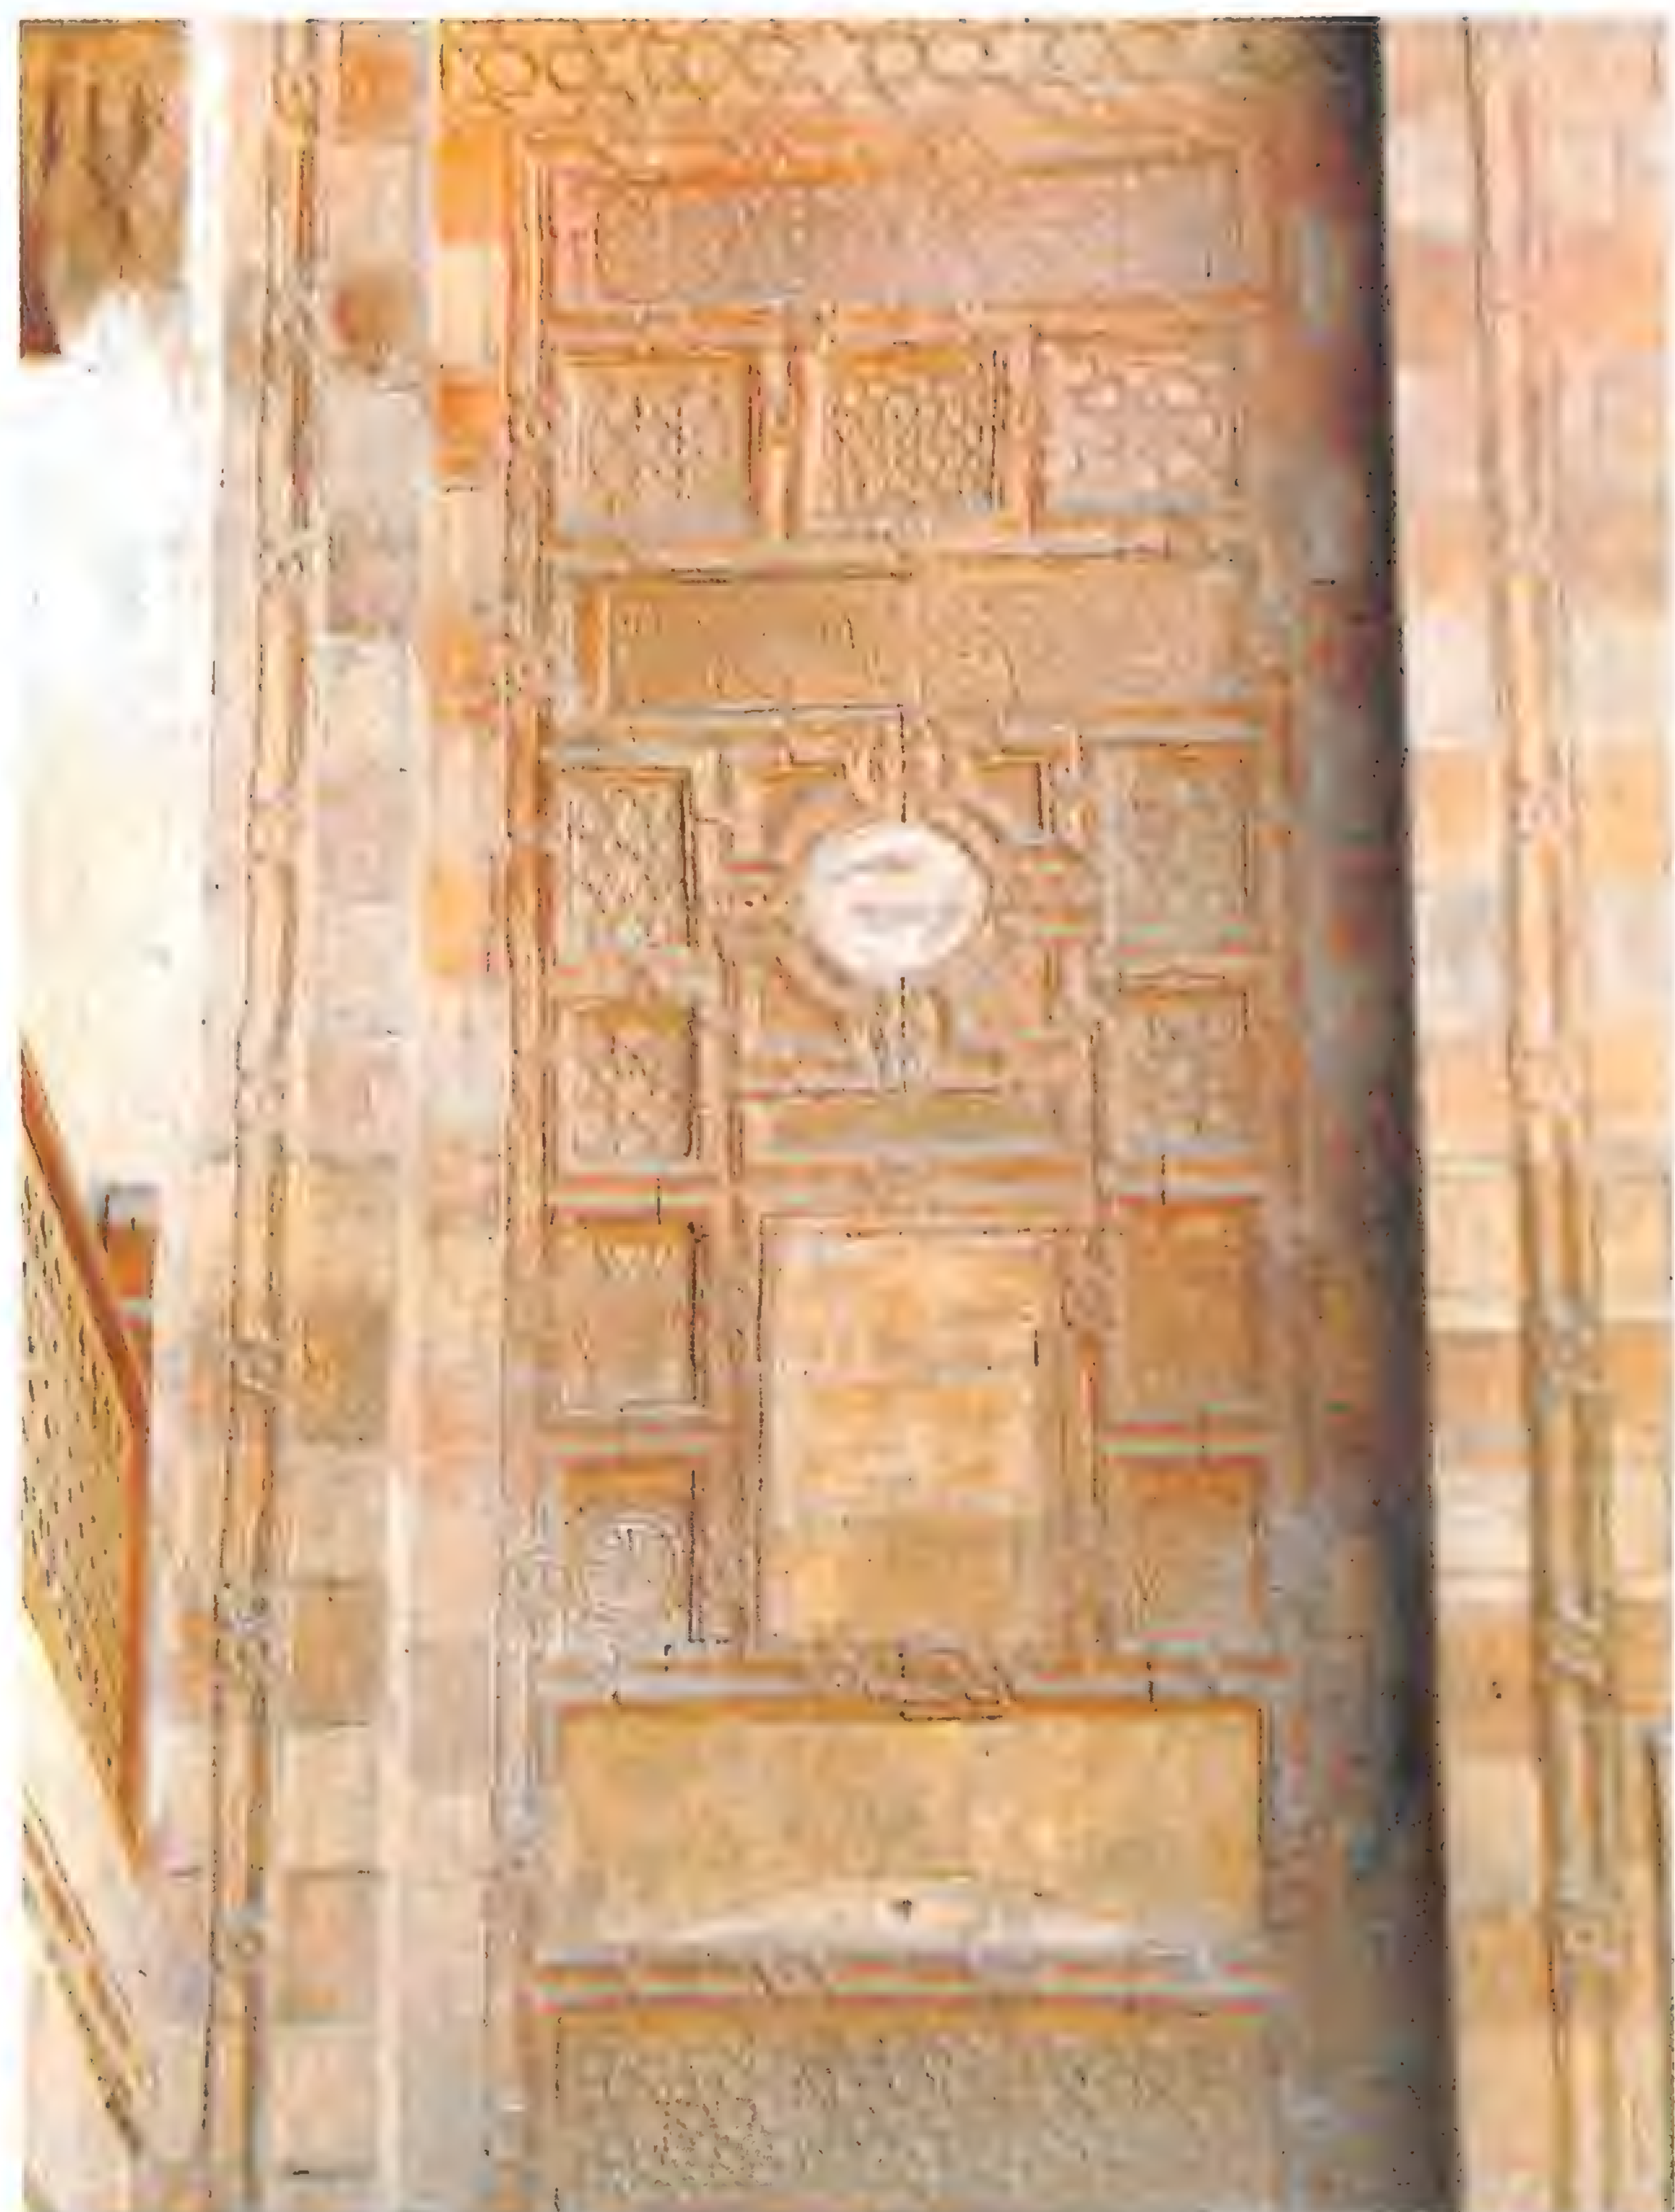
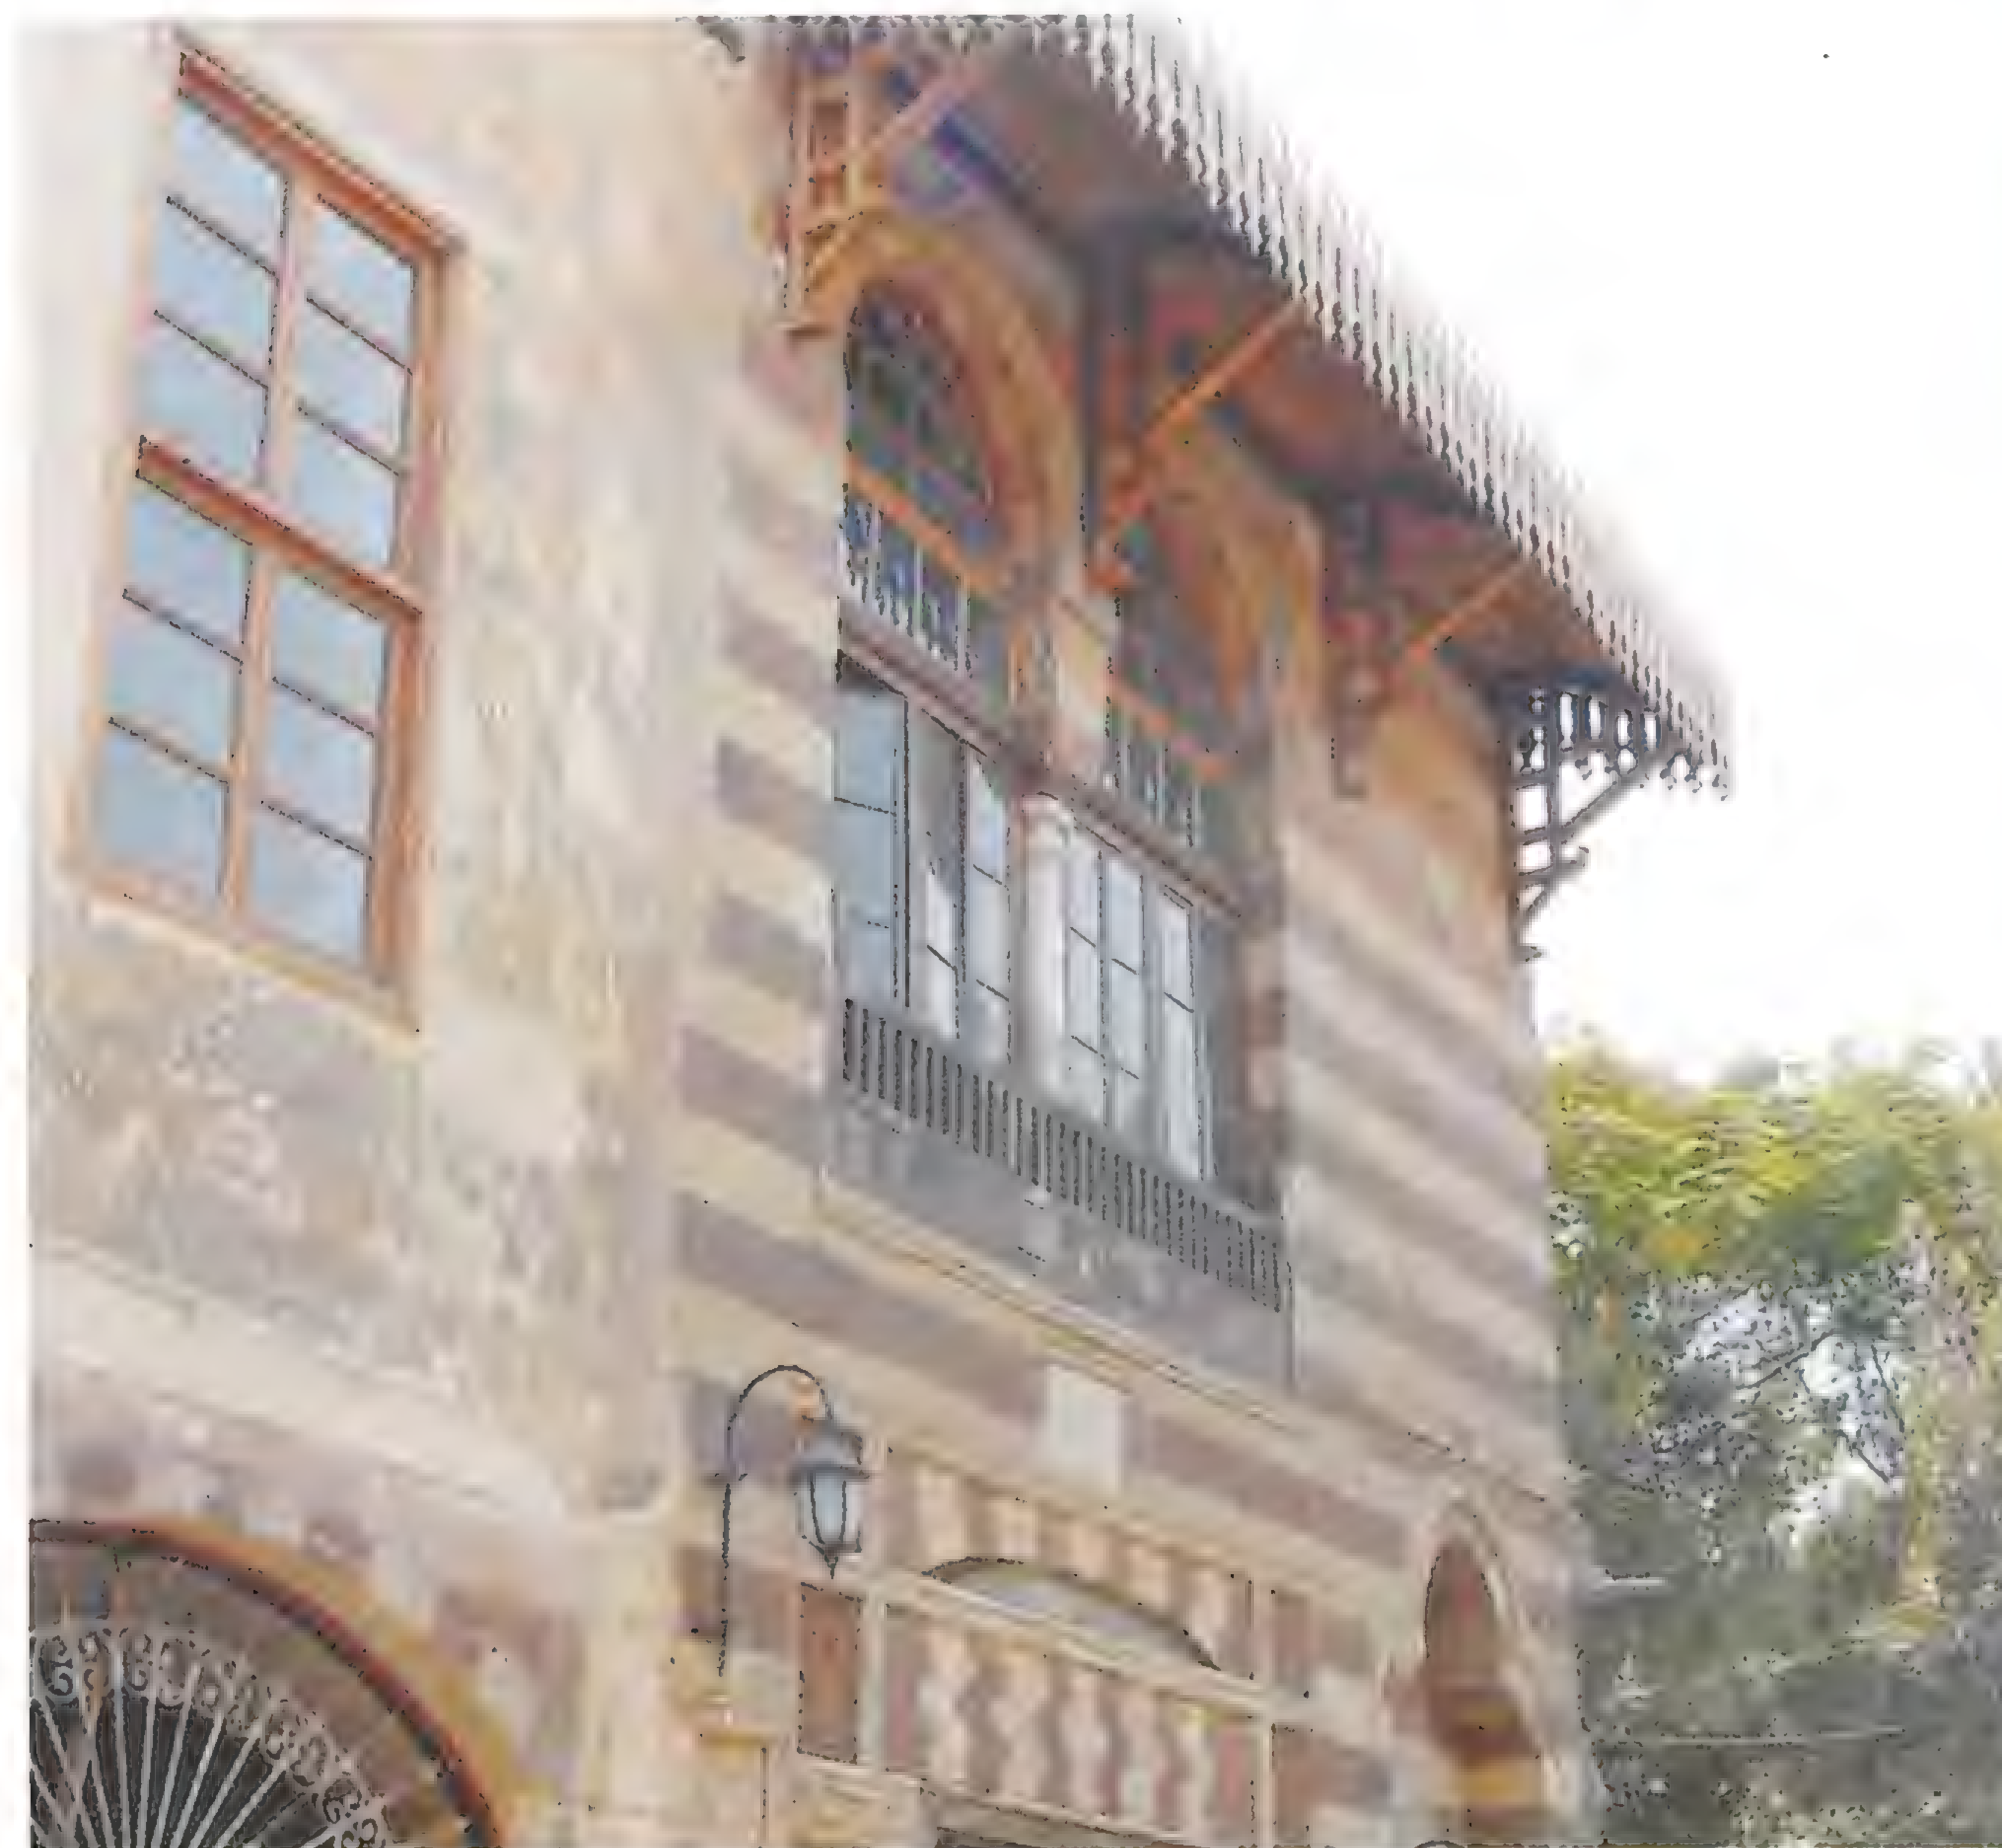
نماذج من الحوائط الحجرية بعد الترميم

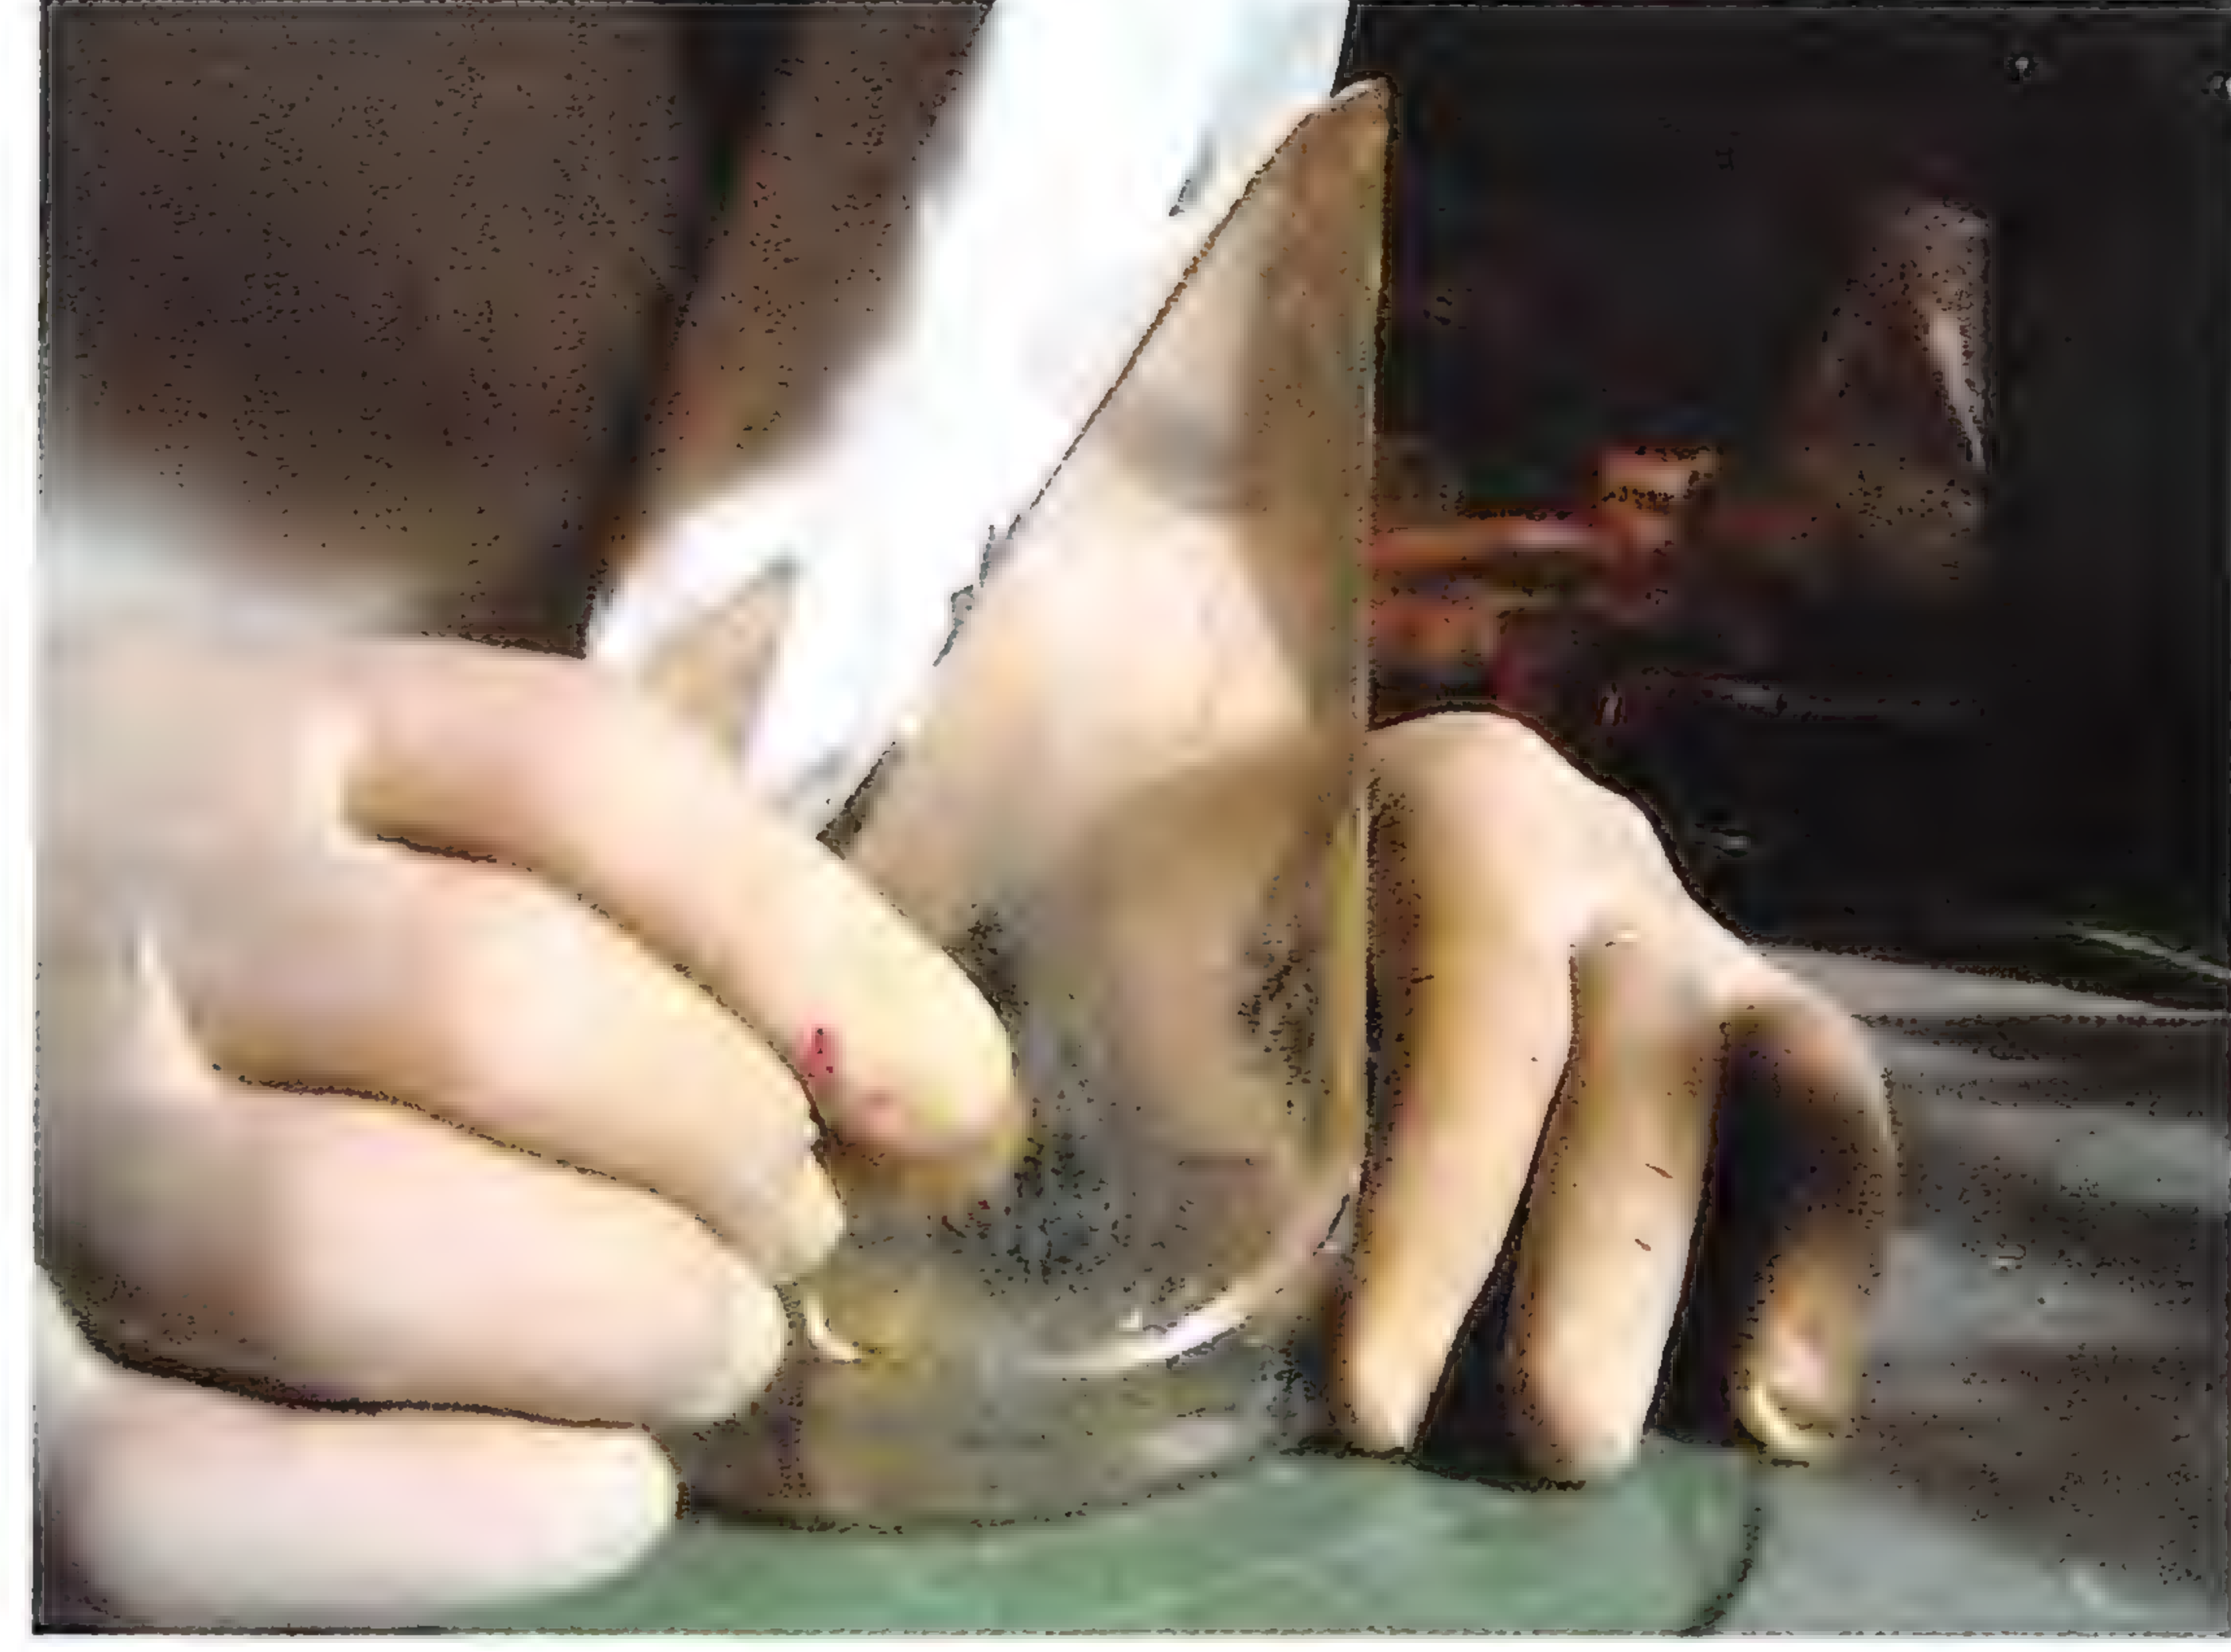
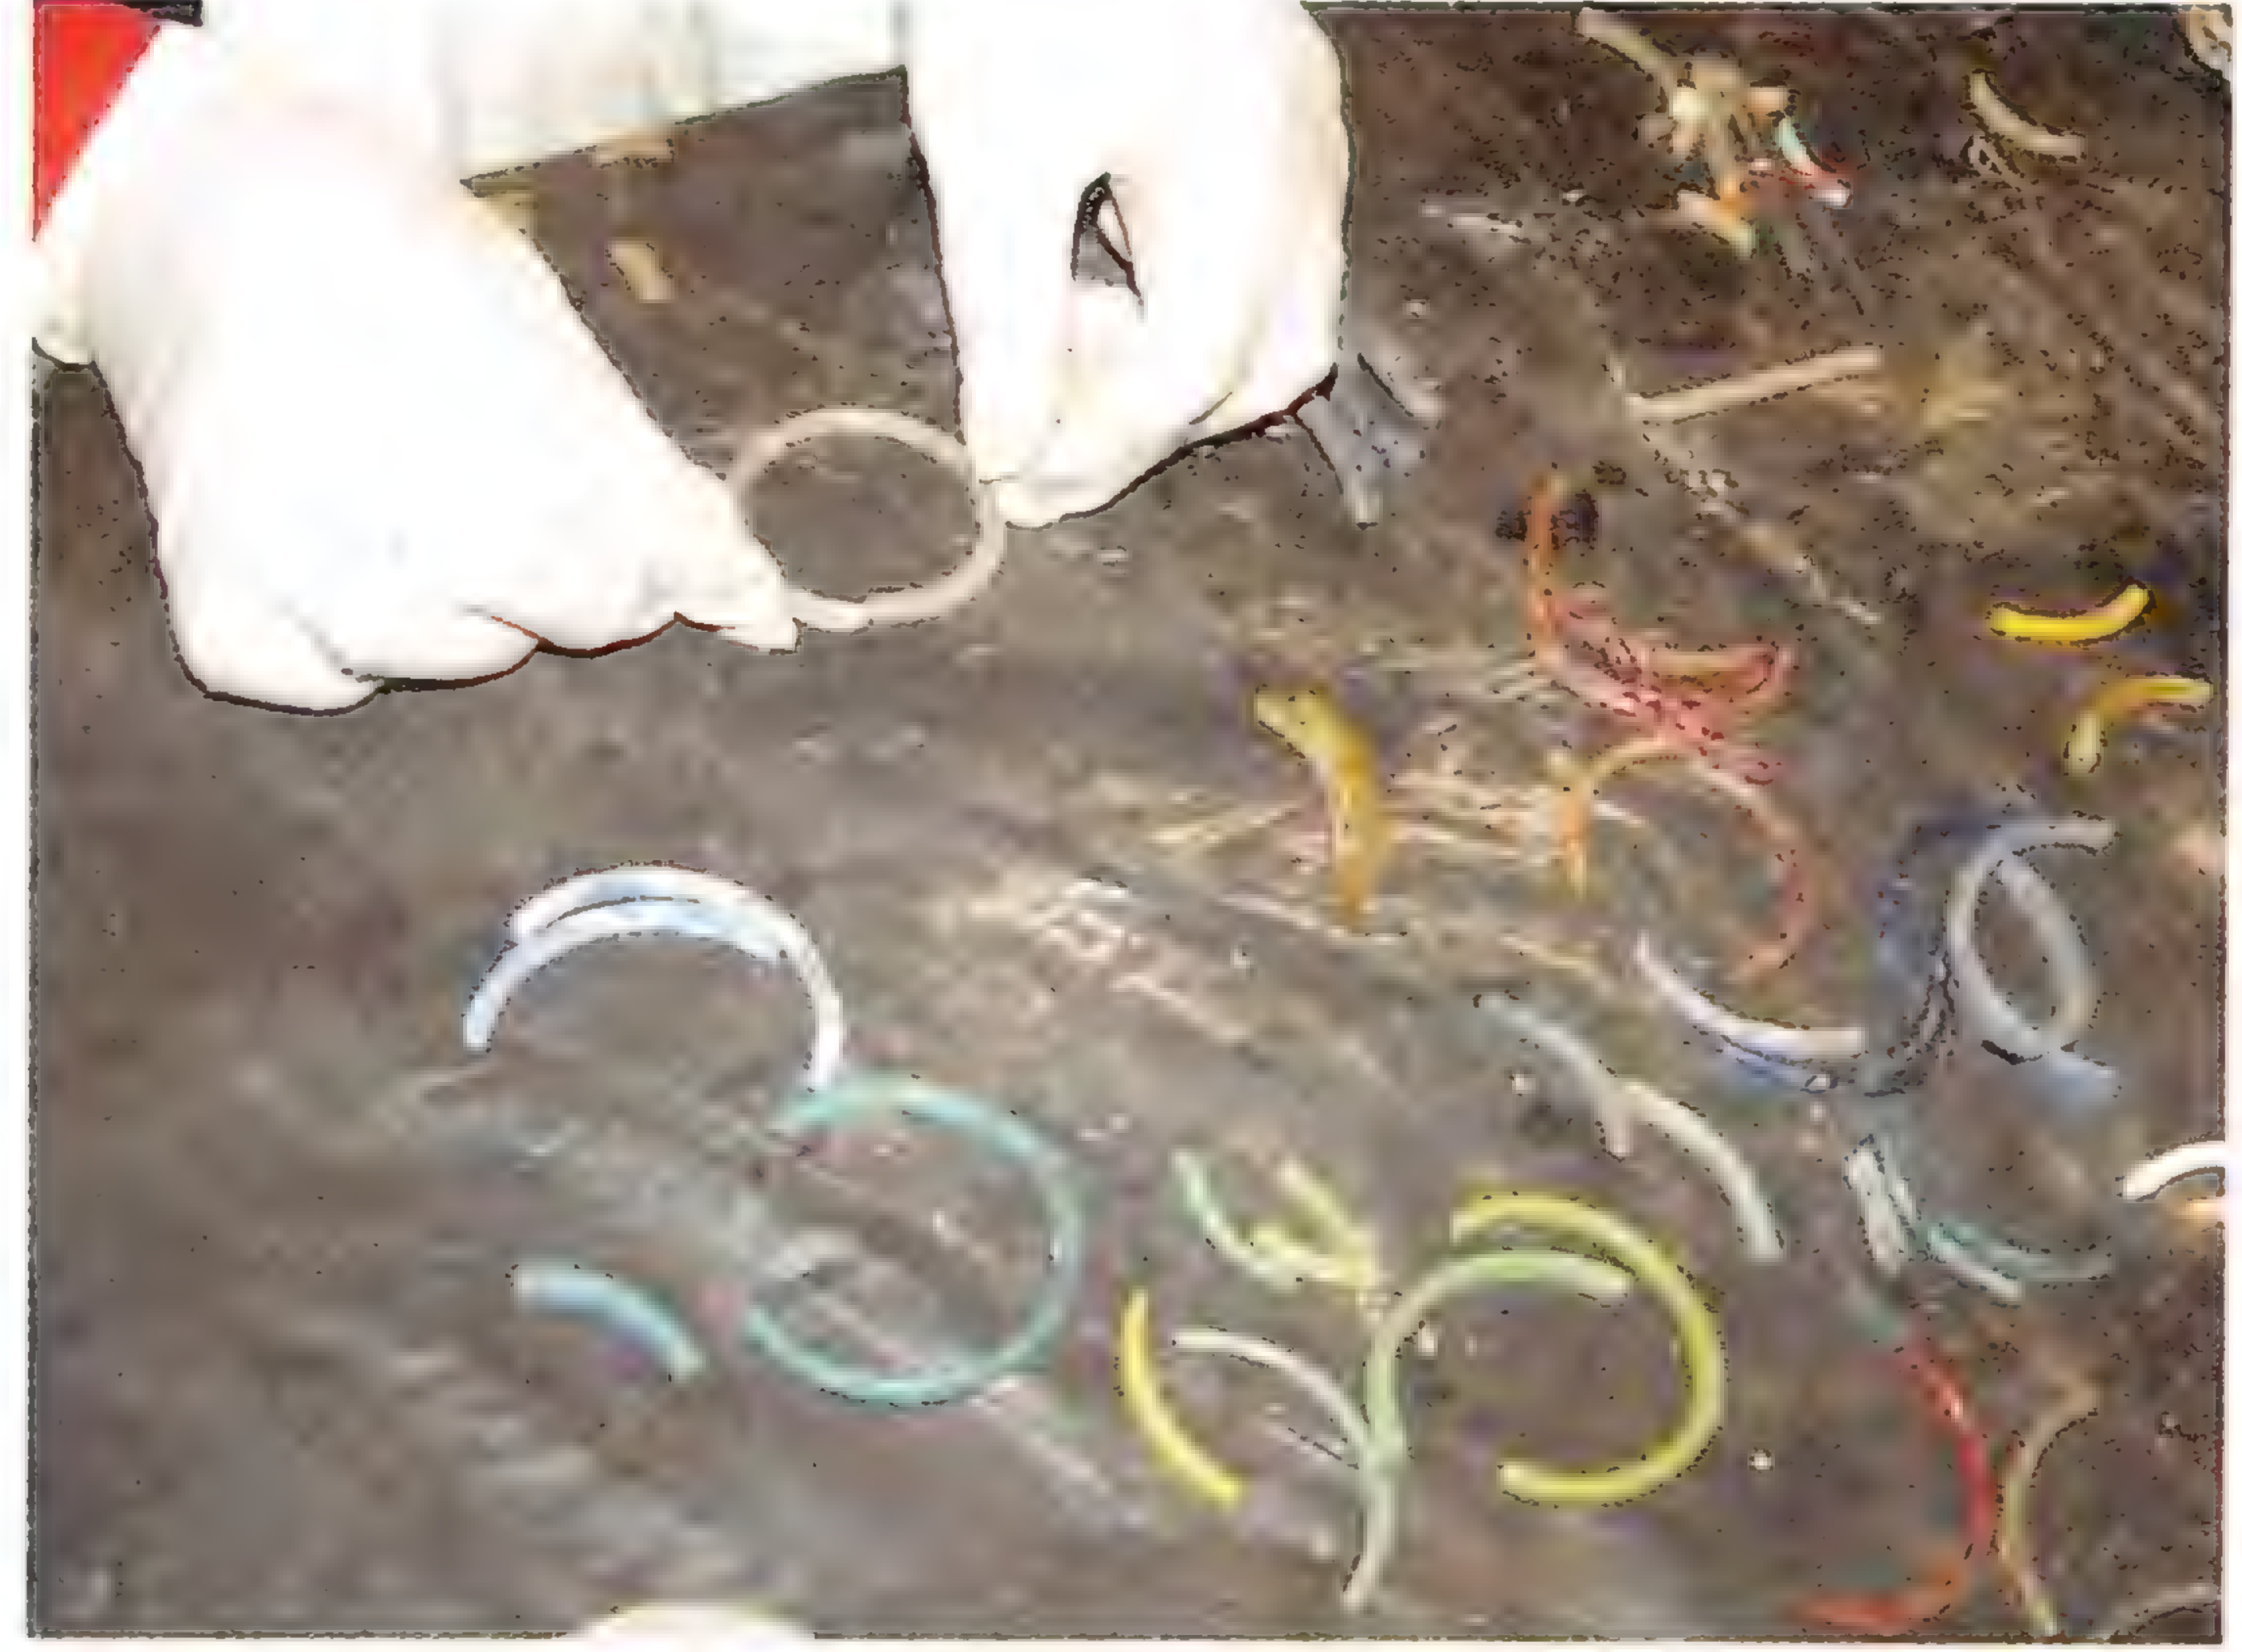
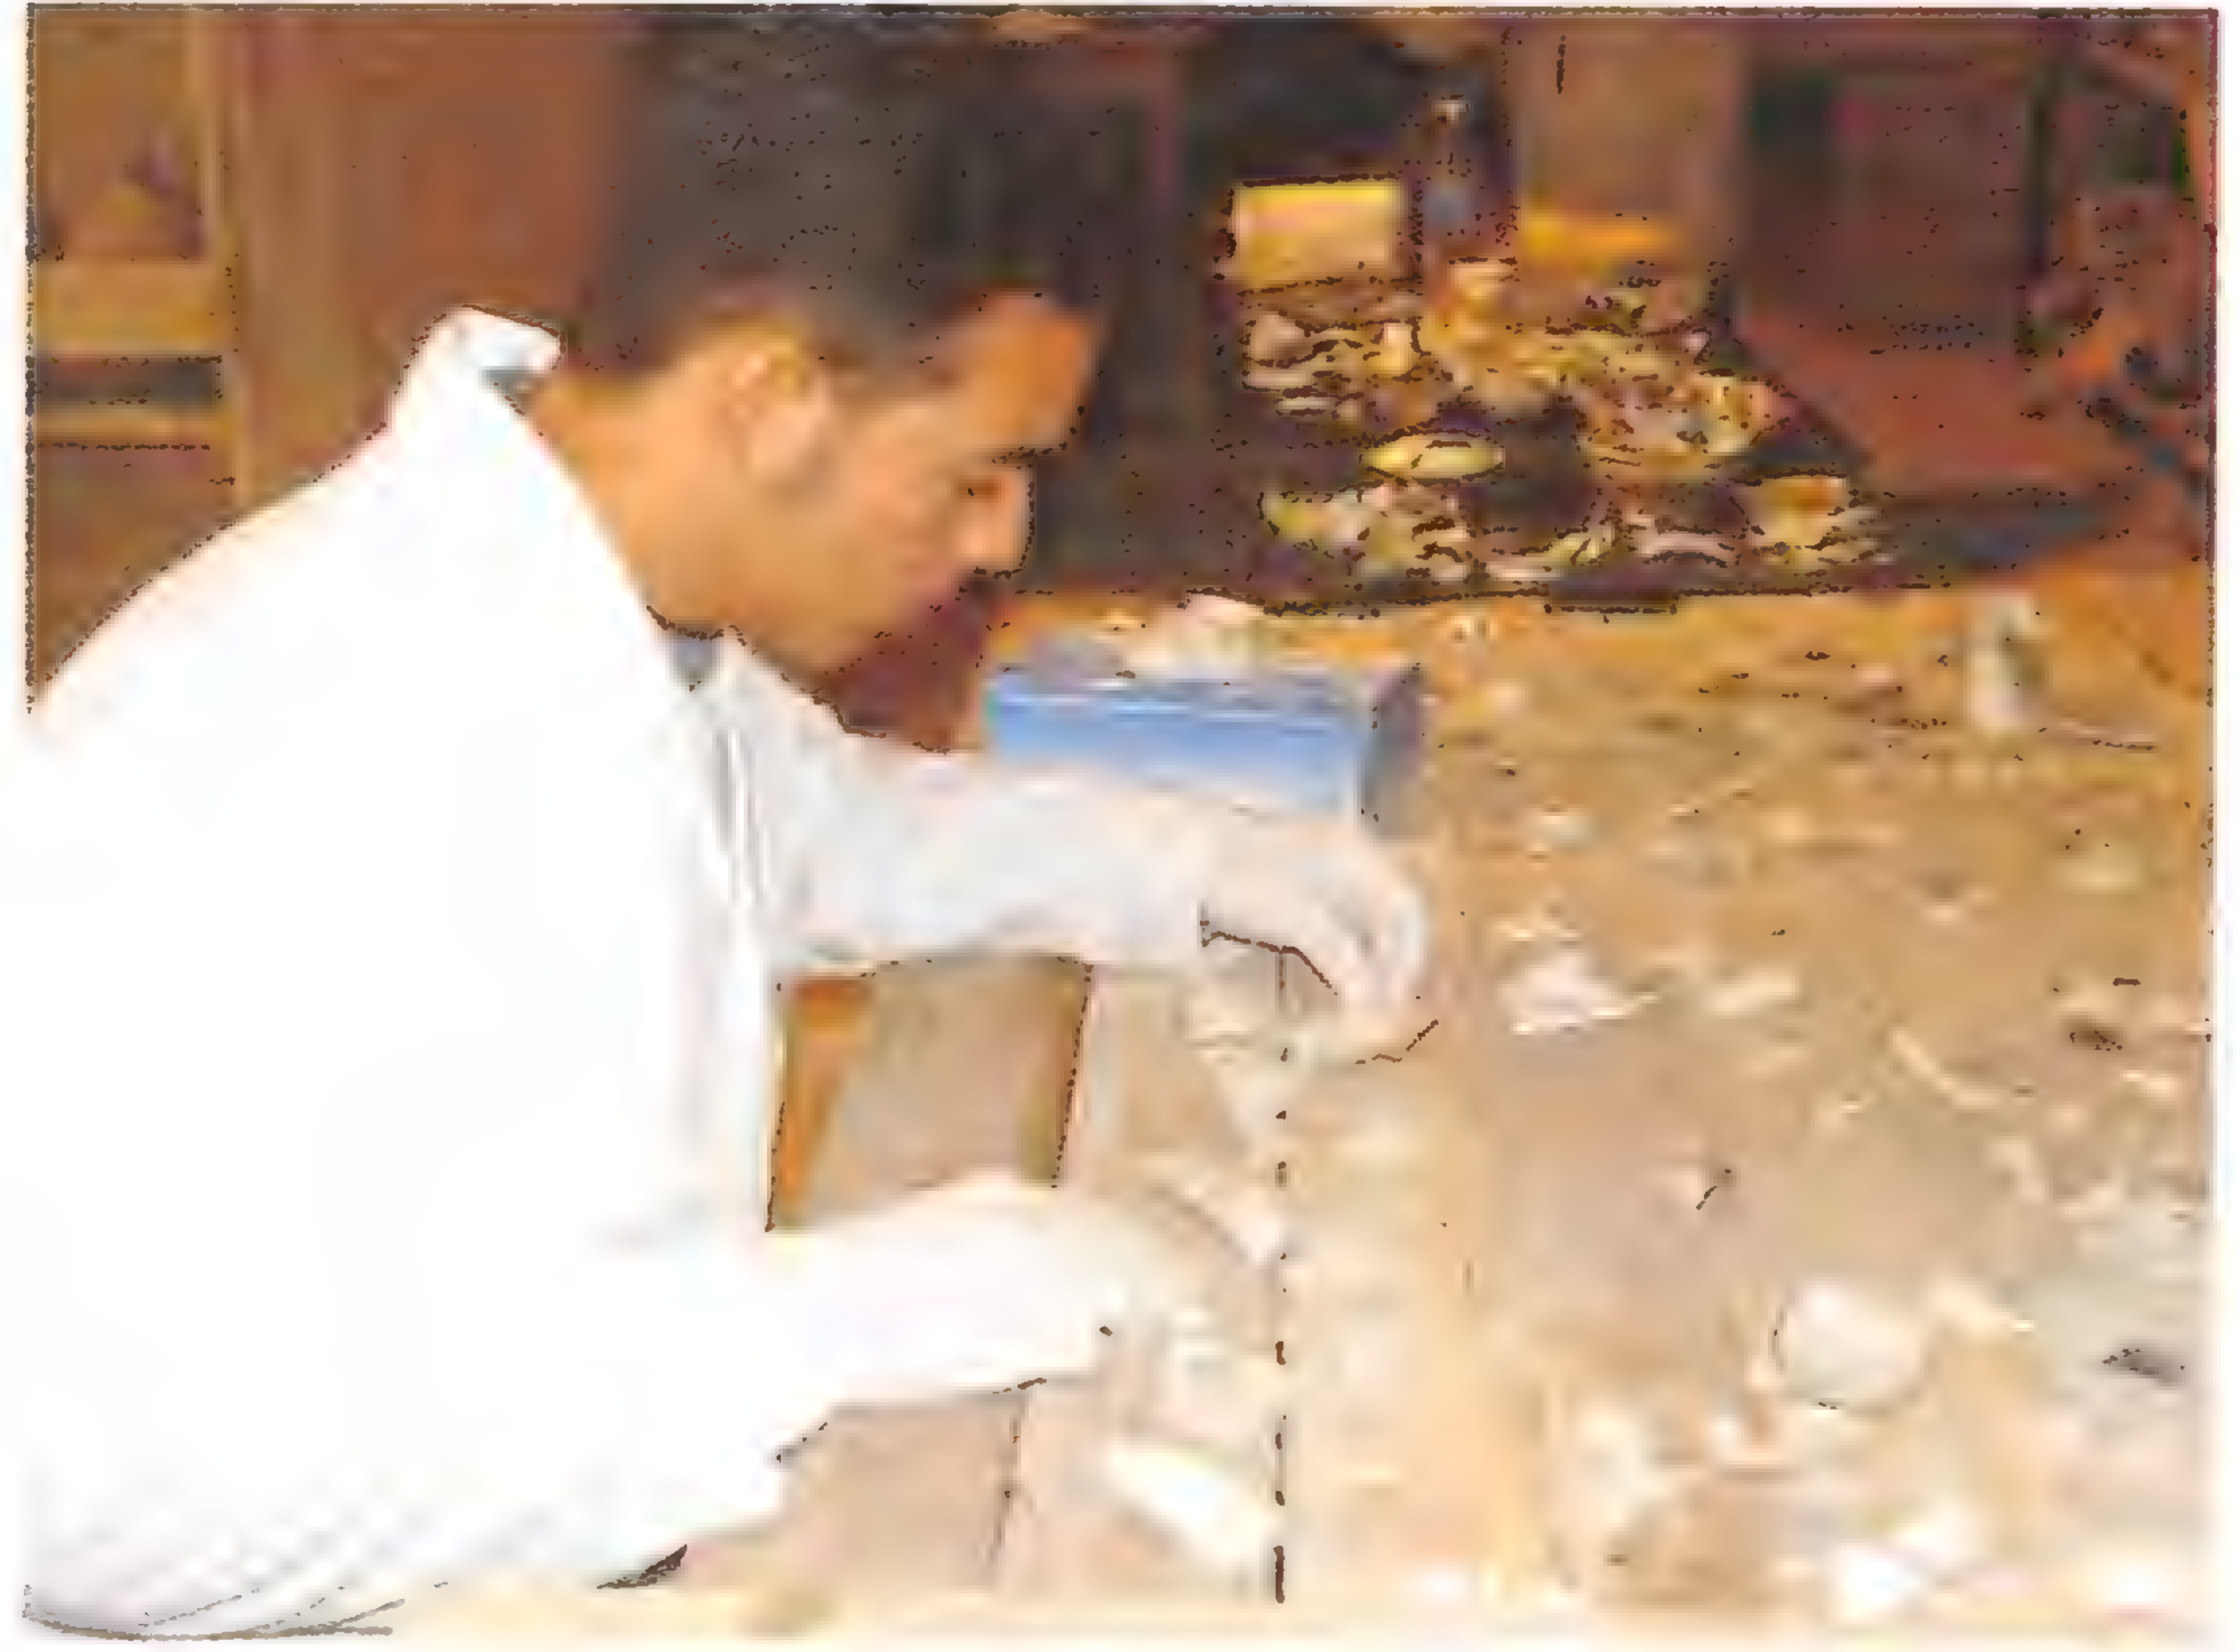
مراحل معالجة أعمال القطع المكتشفة

بالنسبة للقطع المعدنية التي تم العثور عليها والتي كان عليها طبقات من الصدأ فتم تنظيفها ميكانيكياً باستخدام الفرر والصنفرة اللباد وذلك لإزالة طبقات الصدأ تمت إزالة بقايا الصدأ باستخدام ماكينة الفريزه ذات الرؤوس مختلفة الأشكال ثم تم عزل الحديد باستخدام التانينا أما العملات فقد تم تنظيفها وعزلها بالبارالويد .

تنظيف كسر وبقايا الفخار والخزف التي تم العثور عليها باستخدام المشارط وفرش الأسنان لإزالة ما عليها من تكلسات مع إمكانية تطرية هذه التكلسات بالماء والكحول أولاً ثم تم تجميع ما يمكن تجميعه من هذه القطع باستخدام PVA .

ثم استكمال الأجزاء المفقودة من هذه الأواني الفخارية والخزفية بحيث لا تتعدى مساحة الجزء المستكمل ٤٠٪ من الحجم الكلي للقطعة.
